AÇÕES DE CONSERVAÇÃO E GESTÃO PARA PEIXES MIGRADORES NA BACIA HIDROGRÁFICA DO VOUGA

(LIFE16 ENV/PT/000411)

Boas Práticas e Orientações de Gestão para Manutenção de Habitats Ripícolas

Good Practices and Management Guidelines for Riparian Habitat Maintenance

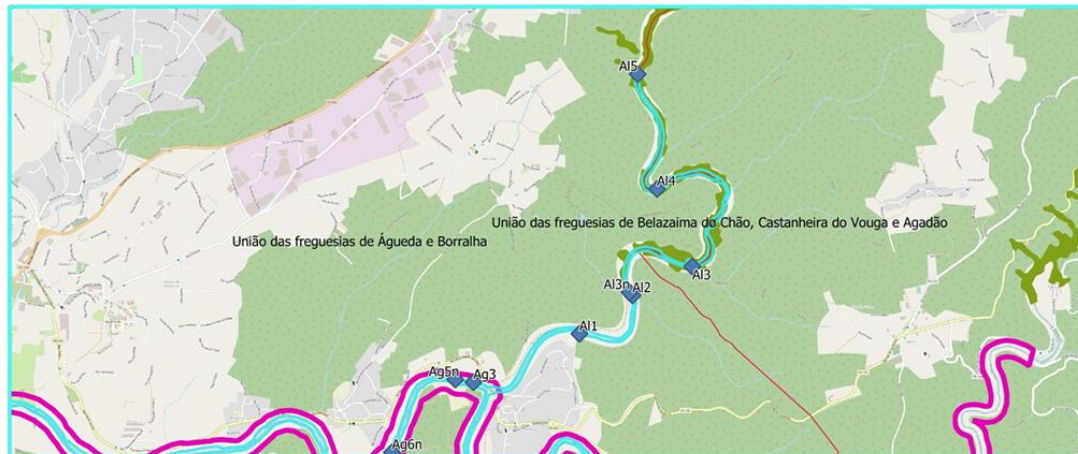
Figura 2 - Manchas de vegetação dominada por EEI no espaço abrangido pelas intervenções de reabilitação ripária do projeto LIFE Águeda (COS 2018 – Aveiro)

No entanto, a Carta de ocupação de solo (COS) permite verificar a **ampla ocupação do território pelo eucaliptal para exploração**, segundo pode ser constatado no mapa da verificando-se no terreno tratar-se de facto de extensas áreas de monoculturas de espécies exóticas, consideradas invasoras na legislação específica vigente até 2019. A vasta área ocupada por este tipo de uso económico do solo exerce uma elevada pressão nos ecossistemas naturais, afetados negativamente pela diminuição da biodiversidade florestal, bem como pelos curtos ciclos de remoção do coberto vegetal em locais com acentuado declive. **Na área do projeto**, a COS, apresenta formações vegetacionais dominadas por espécies exóticas invasoras (figura 2), que surgem predominantemente no vale do rio Alfusqueiro, a montante do obstáculo designado por AI2 (açude temporário de Rio Côvo). A dominância destas espécies está em estreita relação com a ocorrência de florestas de exploração de eucaliptal. A nível nacional, entre as **EEl mais preocupantes, pelo seu agressivo carácter invasor, surgem algumas espécies de origem asiática (de que são exemplo a cana ou cana-da-Índia - *Arundo donax*, o espanta-lobos - *Ailanthus altissima*), australianas (mimosas - *Acacia dealbata*; australianas - *Acacia melanoxylon*; acácia-de-espigas - *Acacia longifolia*) ou americanas (robínia - *Robinia pseudoacacia*), as quais podem ser encontradas no concelho de Águeda (figura 3 e 4).**

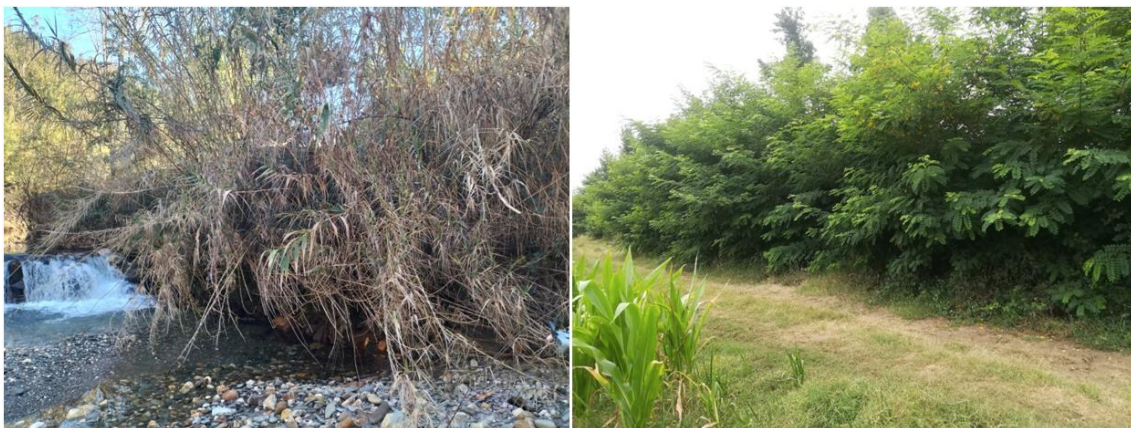
Figura 3 e 4 - Presença de espécies exóticas invasoras nas margens do Rio Águeda e Alfusqueiro antes da intervenção (*Arundo donax* / *Robinia pseudoacacia*)

A presença desta tipologia de vegetação vem indicar um severo empobrecimento dos ecótonos ripícolas e do bosque ribeirinho. A presença de EEI prejudica o equilíbrio de populações de plantas nativas, podendo mesmo levar a um declínio ou extinção local de espécies autóctones (inclusive também de espécies da fauna). Não obstante a paisagem ribeirinha apresenta fragilidades que se tornam evidentes ao longo das margens das linhas de água. O regime torrencial assumido pelos rios da região, as cheias e enxurradas que ocorrem, a rápida variação na altura das águas e a força da

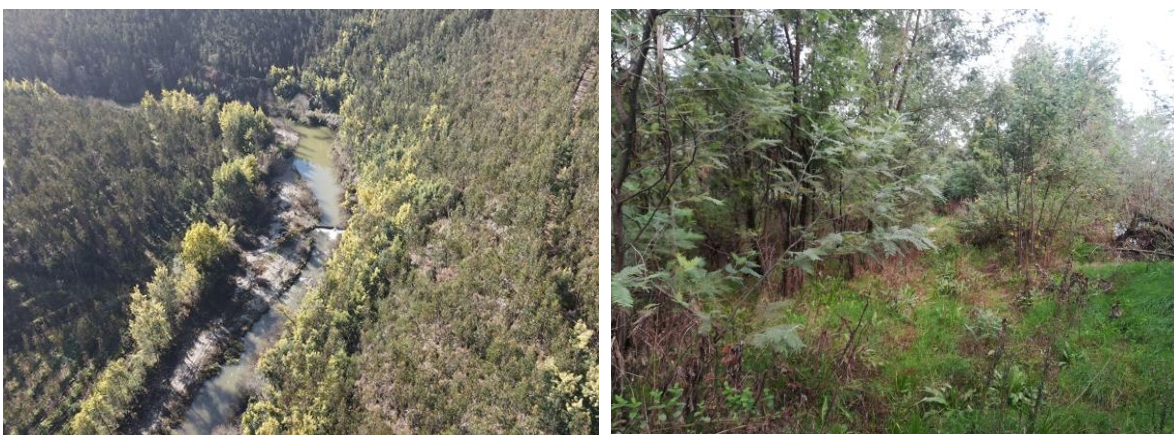
Figura 7 e 8 – Saídas de campo para identificação de comunidades e associações de vegetação

inventários fitossociológicos, permitindo a identificação de comunidades e associações de vegetação autóctone na área descrita, bem como a diferenciação de manchas de vegetação onde dominam espécies da flora alóctone / invasora (quando as EEI correspondam a valores de 4 ou 5 na escala de índices de abundância e dominância de Braun Blanquet). Como método de registo e avaliação complementar, e como apoio às ações desenvolvidas, foi elaborado, em articulação com a ÁguedaTV, o registo do continuum fluvial da área abrangida pelo projeto, utilizando um drone para o registo de vídeo (figura 7 e 8). Procurou-se identificar no espaço estudado as associações vegetais caracterizadas como habitats de elevado valor conservacionista, constantes no anexo B-I do Decreto-lei n.º49/2005 de 24 de fevereiro que veio alterar o Decreto-Lei nº140/99 que transpôs a Directiva 92/43/CEE do Conselho das Comunidades (Directiva Habitats). A inventariação da flora e vegetação presentes foi realizada, em termos temporais ao longo do ano, quer tendo em conta o ciclo de vida das espécies presentes, de forma a abranger as fases em que as características fenológicas se encontram observáveis, permitindo a correta identificação taxonómica das mesmas. A avaliação da qualidade e estado de conservação dos habitats presentes foi possível através da análise da informação colhida através das fichas de campo e inventários fitoecológicos da vegetação presente. Os levantamentos decorreram em paralelo com a evolução dos trabalhos (por forma a garantir o acompanhamento e controlo da evolução da vegetação presente).

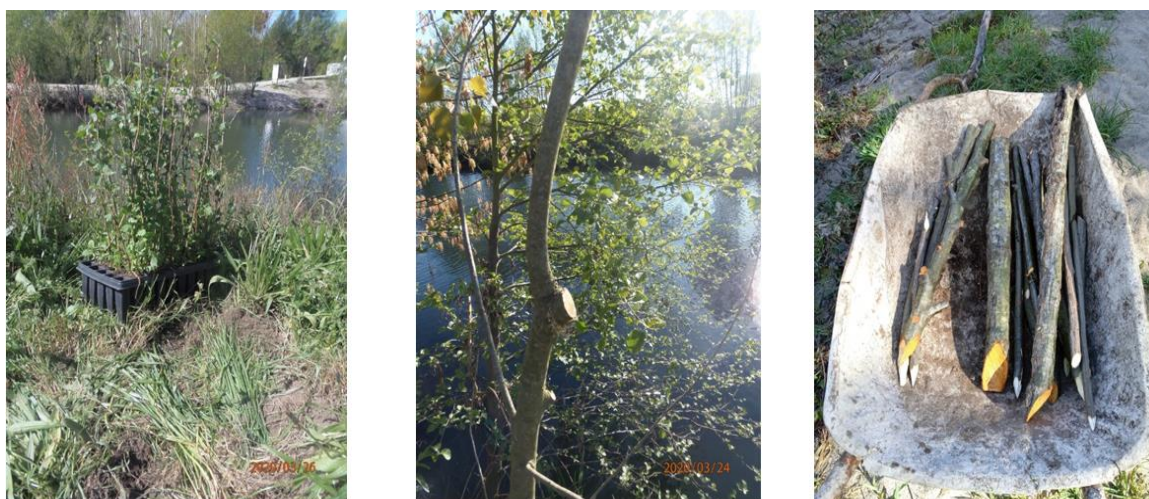
Figura 9, 10, 11 – Ações de florestação; Podas de formação ; Estacaria

- ✓ Aquisição de 15.000 árvores e arbustos autóctones para atividades de restauro e renaturalização de habitats ripícolas.
- ✓ Colocação também de propágulos vegetativos;
- ✓ Trabalhos de restauro de habitats ripícolas: plantações, sementeira e estacaria para adensamento da vegetação nativa; promoção e condução da regeneração natural; podas de formação, corte de biomassa e remoção de biomassa morta (figura 9, 10 e 11);

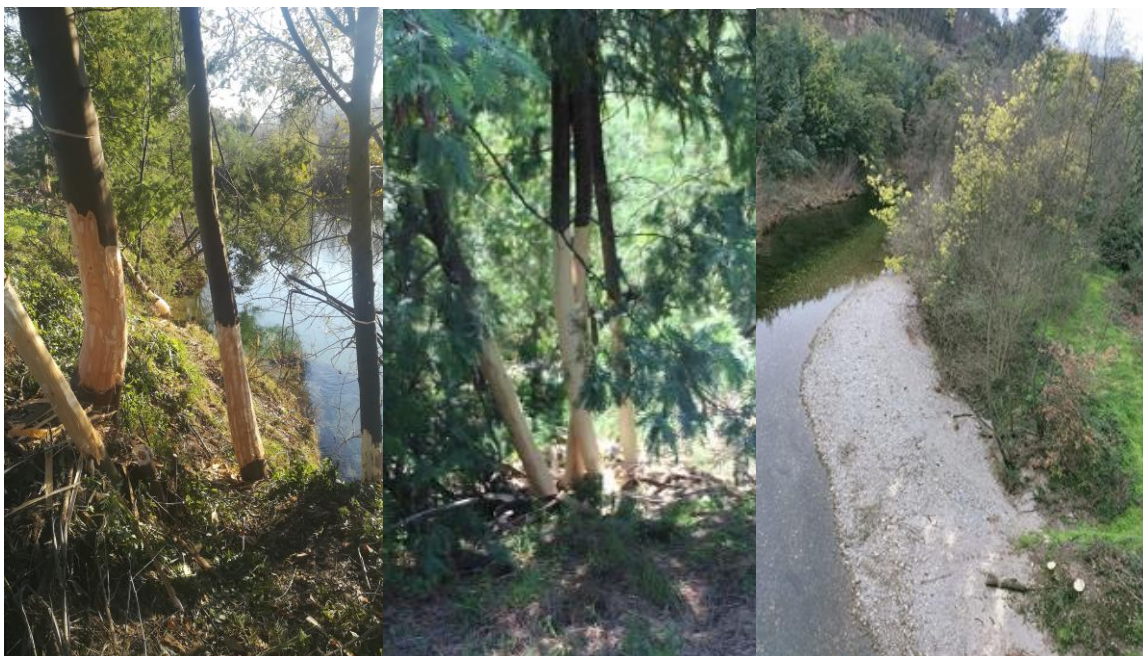
Figura 13,14,15 – Demonstração e aplicação do método de descasque em *Acacia* spp.

Este método é adequado para árvores que têm a casca lisa/contínua. Nesta forma, foi aplicado na Mimosa (*Acacia dealbata*), Acácia-da-austrália (*Acacia melanoxylon*), e Acácia-de-espigas (*Acacia longifolia*). No caso das plantas onde descasque não possa ser completo, deverão ser tratadas com recurso a outra metodologia.

Iniciou-se esta técnica com uma incisão em anel, contínuo, à volta do tronco, à altura que for mais confortável para o aplicador. Esta incisão deve cortar o ritidoma, atravessando o floema e os tecidos exteriores, para alcançar o xilema, mas sem cortar este último. De seguida é removida toda a casca (incluindo o câmbio vascular), desde o anel de incisão até a superfície do solo, se possível até à raiz, de forma a minimizar a rebentação radicular ou de touça (figura 13,14,15). Para aplicação da incisão poderá utilizar-se a ferramenta de corte mais conveniente para o operador, por exemplo:

tesouras de poda, podões, serrotes, machados. Esta técnica foi aplicada em épocas onde as temperaturas são amenas e com alguma humidade – geralmente final de Inverno/Primavera - de forma a maximizar a eficiência desta técnica. O corte da árvore ocorreu quando esta se encontrava seca, de forma a não haver rebentação de touça ou radicular, tendo sido verificado que a debilitação e morte dos exemplares ocorreu entre 2 meses a 2 anos. Considera-se que esta metodologia é de fácil aplicação, pode ser dominada em pouco tempo e requer pouco investimento em material e equipamentos de proteção individual. Tem a vantagem de não introduzir biocidas nos ecossistemas. Os constrangimentos decorrem do volume de recursos humanos necessários à boa implementação em amplas áreas, assim como a disponibilidade de tempo necessária para a secagem das árvores tratadas. Como em todas as intervenções de controlo de EEI, esta metodologia tem de ser contemplada com ações de acompanhamento para prevenir a reinvasão.

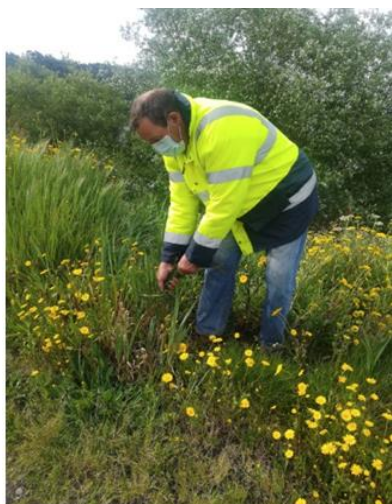
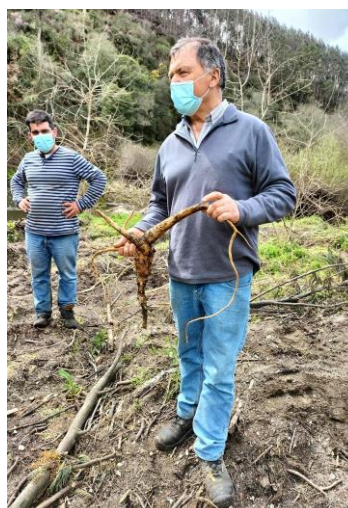
Figura 16,17 – Método de arranque manual (exemplares de Mimosa e Tintureira)

Este método foi considerado adequado para a maioria das espécies herbáceas, assim como para plântulas e indivíduos jovens de espécies lenhosas provenientes de germinação recente (exemplo espécies do género *Acacia*). As plantas foram agarradas junto ao colo (separação do caule com a raiz), na interface entre a sua parte aérea e

subterrânea. Ao ser exercida força de vetor perpendicular ao solo e em direção ascendente, foi possível extrair-se a totalidade das plantas (figura 16,17). Aquando do arranque foi necessário recorrer a pequenas ferramentas auxiliares como, por exemplo, enxada de forma a garantir a remoção total do sistema radicular, sendo esta técnica mais fácil de aplicar em solos húmidos. É importante prevenir a remanescência de troços de raízes, que podem originar o aparecimento, por regeneração vegetativa, de um novo exemplar. O arranque é de baixo impacto ambiental, de aplicação simples e de fácil operacionalização que permite elevada seletividade, que não apresenta riscos de segurança para o aplicador e que se revela eficaz desde que bem aplicada. Em contrapartida, pode ser uma prática muito dispendiosa em termos de tempo e recursos humanos e em condições de solo seco e/ou compactado as raízes podem permanecer. No caso de plantas de maiores dimensões e/ou provenientes de rebentos de touça ou raiz o arranque pode ser muito difícil, havendo nestas situações risco de ocorrência de nova invasão biológica. Esta metodologia foi considerada preferencial para a remoção de exemplares herbáceos ou de pequeno porte, no contexto do presente projeto.

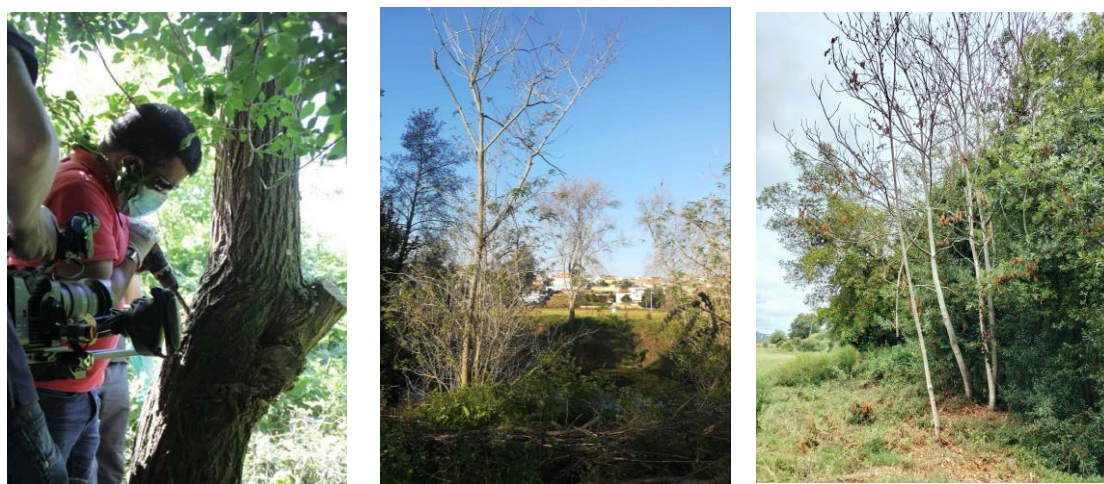
Figura 18,19,20 : Método injeção com herbicida em *Robinia pseudoacacia* e *Ailanthus altissima*

Esta metodologia foi limitada a exemplares em que o método de descasque e arranque manual não foi possível de aplicar e em espécimes com mais de 5 cm de diâmetro. Espécies de *Ailanthus altissima*, *Robinia pseudoacacia*, bem como exemplares de

Neste caso foram efetuados furos ou cortes no ritidoma da planta de forma a alcançar o alburno. Imediatamente, num período de tempo inferior a um minuto foi efetuado a injeção de biocida (princípio ativo deverá ser um herbicida sistémico) (figura 18,19,20). Os furos ou cortes deverão estar separados entre si por 4 a 5 cm. A realização desta ação requer equipas de pelo menos duas pessoas (formadas para o efeito), onde cada uma deverá ser responsável pela execução de uma das duas fases em que a técnica consiste. Em cada incisão aplicar um esguicho de 0,5 a 2 ml do herbicida preparado. Esta técnica sendo mais generalista verifica-se que a realização de uma incisão por furos ou golpe, e injeção de fitocida, apresenta uma elevada eficácia em termos de mortalidade, dado que quando esta técnica é bem aplicada, o herbicida não contacta com o exterior e são usadas quantidades reduzidas que vão atuar no sistema radicular (causa impacto negativo na rebentação por raiz e touça). O método apresenta algumas fragilidades, como a introdução de substâncias tóxicas no ambiente, ser um processo que moroso. À semelhança do descasque, obriga a uma segunda intervenção para remoção das árvores secas / mortas. Esta técnica foi aplicada apenas quando estritamente necessário, no âmbito do projeto LIFE AGUEDA.
